STAVEBNĚ TECHNICKÝ PRŮZKUM - předběžný

Smuteční síň při městském hřbitově v Mikulově

Stupeň projektové dokumentace: **Stavebně technický průzkum ve stupni
předběžný**

Datum: **06/2019**

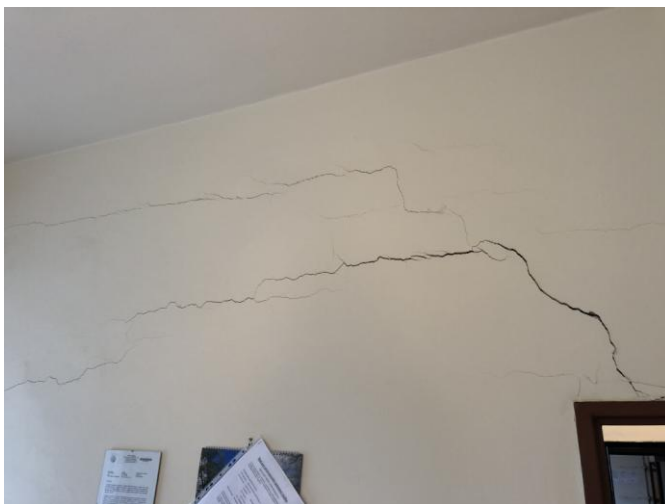
- Trhliny nad vnitřními dveřmi v příčce do š. 5,0 mm, malováno před několika lety
- Trhlina obvodové severní stěny do š. 5,0 mm prorýsovaná na fasádu starou 15 let.

Foto, trhlina v kanceláři

Trhliny ovšem vyžadují pozornost a do plánované rekonstrukce a jejího návrhu je nutno zjistit, zda jsou trhliny stabilizované nebo aktivní. Proto navrhuji na nejvíce poškozených místech s nejširšími trhlinami dle popisu v odst.4 provést sádrové zapravení trhlin nebo provedení sádrových terčů s datem výroby. Trhliny po půlročním sledování statick vyhodnotí a navrhne v rámci projektu rekonstrukce optimální návrh statického zajištění.

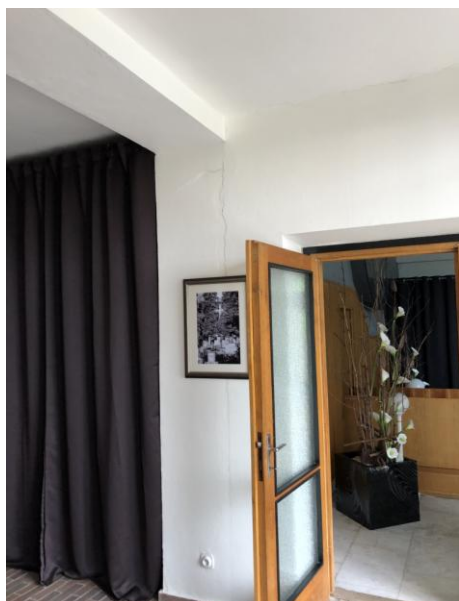
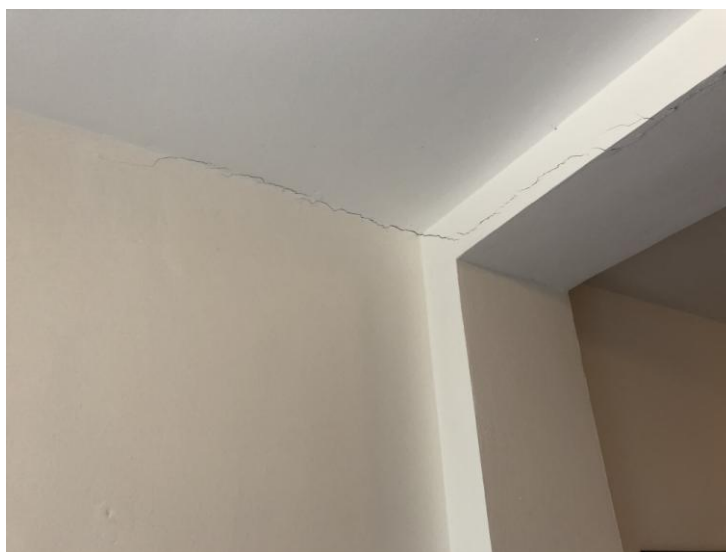
- Dlouhá trhlina v rohu stropu a průvlaku až do smuteční síně do š. 3,0mm – mírný odklon západní strany křídla části zázemí od zbytku budovy

Foto, boční veřejný vstup k sociálnímu zařízení

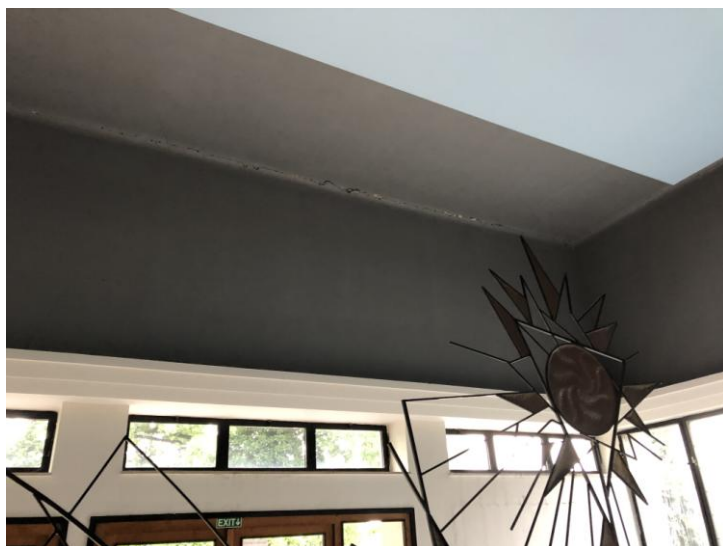
- V koutu mezi stěnou a stropem nad hlavním vstupem, trhlina šířky do 3,0mm, nemalováno 15 let
- V podlaze podél východní stěny je dlouhá rozevřená trhlina v kamenné dlažbě šířky 10 mm velkého stáří, dle pamětníků od doby výstavby
- Trhlinky šířky do 1,0mm kolem zazděného okna s plastikou

Foto, trhlina ve smuteční síni u stropu

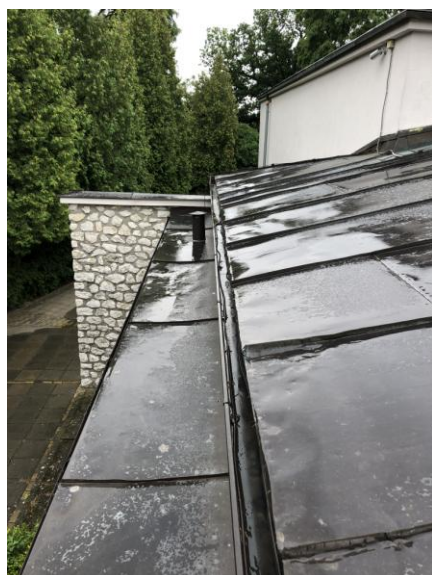
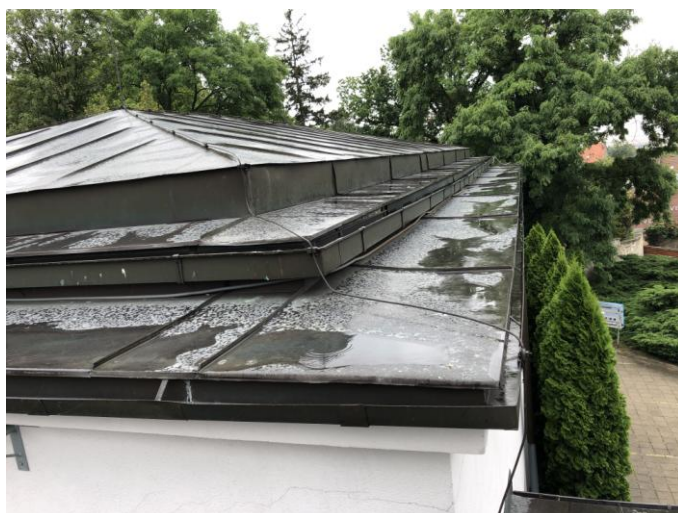
- Po celém obvodu obou střech oplechování široké římsy s protispádem, kde zůstává voda nebo sníh, která pak způsobuje občasné zatékání vody do stropu. Vyhřívací kabely okapu jsou přerušeny a nefunkční.

Dřívější oprava střechy před cca 17 ti lety problém s dešťovou vodou vůbec nevyřešila, pouze zatékání přesunula k okraji budovy. Provozovatel nyní musí každou zimu odklízet sníh uvízlý na širokých nadatikových římsách s protispádem se žlaby, aby minimalizoval škody na budově. Dále nová valbová střecha po architektonické stránce budově značně uškodila, kde výrazným prvkem byly atiky s plochou střešou, které se po rekonstrukci změnilly na nadatikové dvojité žlaby s velmi složitými detaily, které teď způsobují škody na budově.

Úprava dešťové kanalizace při rekonstrukci střechy zřejmě nebyla provedena vhodně, došlo k úpravě odboček pro nové dešťové svody, ale původní trasa nebyla úplně rekonstruována a vyčištěna. Proto teď zřejmě dochází k úniku dešťové vody z obvodových svodů do podzákladí, které tvoří zřejmě sliny citlivé na změny vlhkosti a mohou způsobovat statické poruchy horní stavby.

Foto, nefunkční odvodnění

Součástí projektové dokumentace pro plánovanou generální rekonstrukci smuteční síně by měl být návrh statického zajištění objektu, projekt rekonstrukce veškerých technických instalací s optimalizací vytápění a chlazení smuteční síně např. vyhřívanými lavicemi, projekt zásadní opravy střechy – z estetického hlediska nejlépe její odstranění a navrácení do původního tvaru, projekt opravy venkovní kanalizace a revitalizace přilehlých ploch a zeleně. Dále je nutno řešit repase uměleckých artefaktů umístěných ve stavbě. Součástí projekčního týmu by měl být kvalitní autorizovaný architekt, který zajistí ohleduplný jak návrh rekonstrukce, tak její realizaci.
