## PRŮZKUM A POSUDEK VYUŽITELNOSTI HISTORICKÉHO MOSTU

Akce: HISTORICKÝ MOST V LOKALITĚ PORTZ INSEL

Investor: Město Mikulov

Praha, 25. 5. 2016

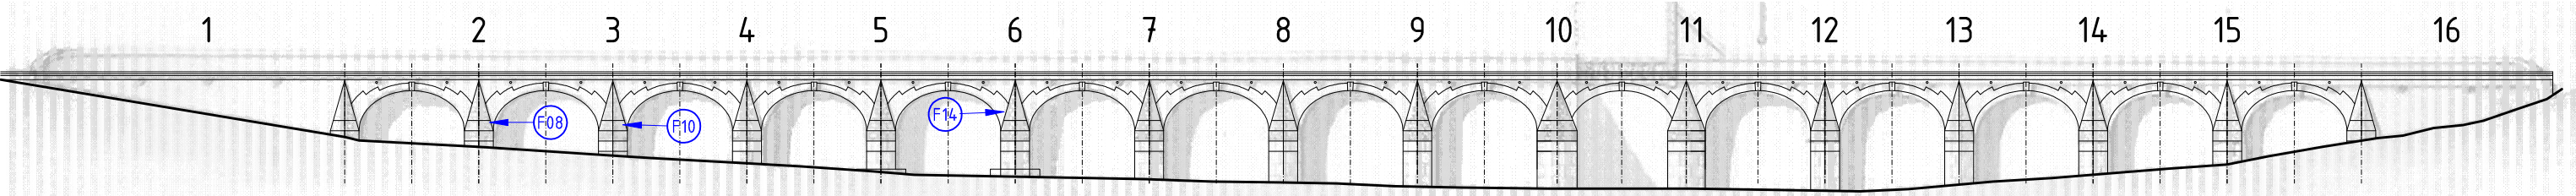
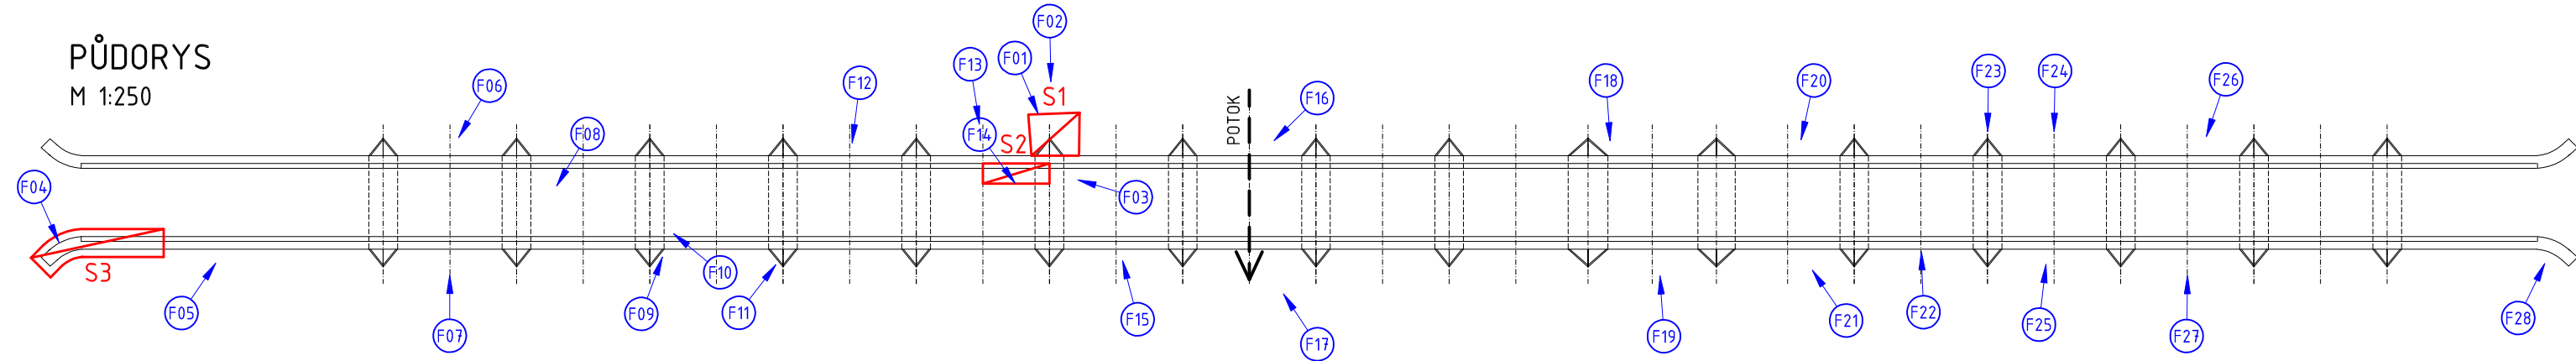
PRŮZKUM A POSUDEK VYUŽITELNOSTI  
HISTORICKÉHO MOSTU V LOKALITĚ PORTZ INSEL  
POHLED, PŮDORYS

Konstrukce mostu byly zkoumány vizuálně a pomocí sond. V rámci průzkumu bylo provedeno podrobnější zaměření jednoho pole mostu (mezi pilíři 5,6). V ostatních polích byly orientačně změřeny jen některé rozměry. V rámci průzkumu byla pořizována fotodokumentace. Z vybraných fotografií byla zpracována fotodokumentace, která je přiložena. Poloha a směr fotografií je vyznačen na výkrese ST1.
