# **Restaurátorský záměr**

**Sousoší sv. Jana Nepomuckého,  
křižovatka ulic Pavlovská a U Lomu,  
Mikulov**

**Březen 2024**

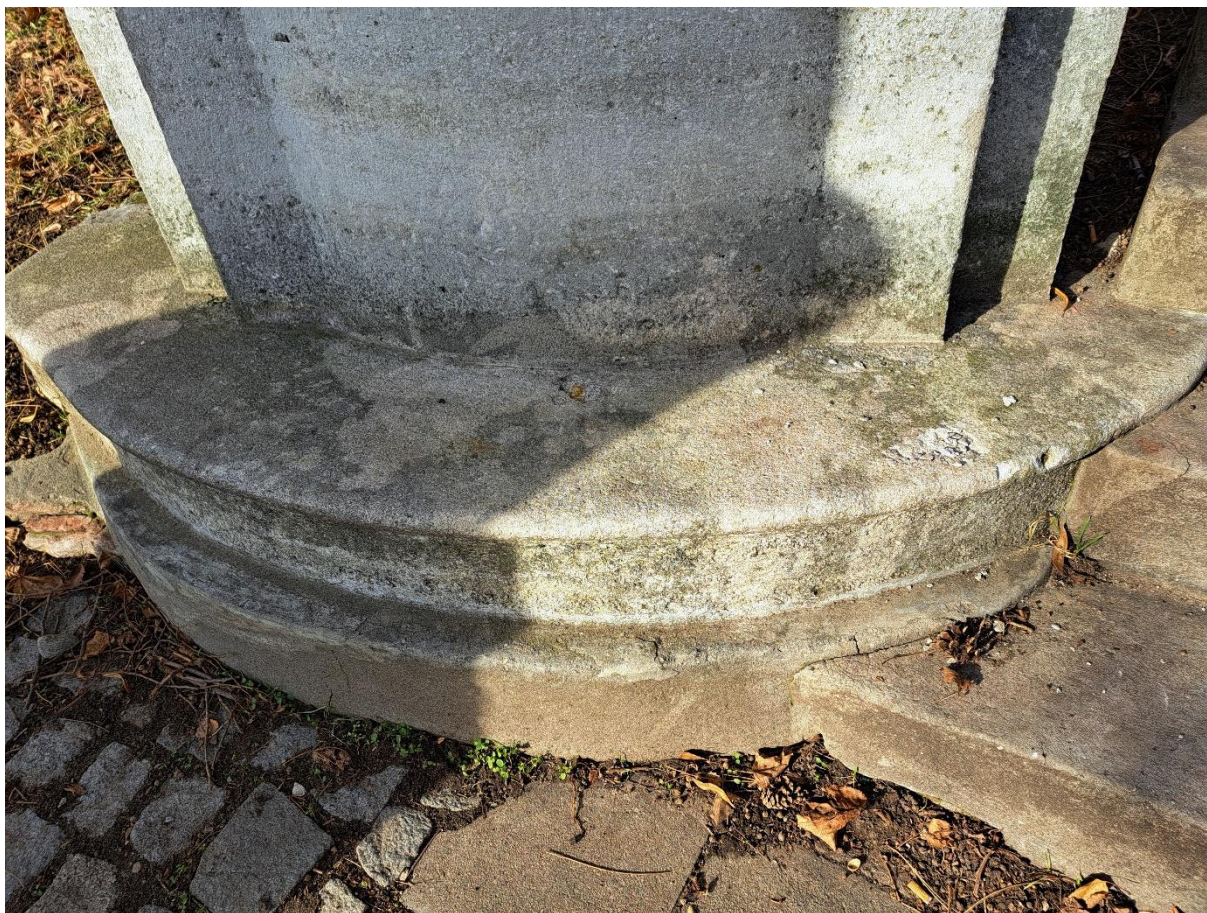
Sousoší sv.Jana Nepomuckého  
Podnož s rozsáhlými doplňky z umělého kamene  
Stav na počátku roku 2024

V prvních letech 21. stol. (2005?) byla provedena zásadní obnova s rekonstrukcí modelace nohy anděla, významným doplněním schodových stupňů a rekonstrukcí laterny. Doplňky byly provedeny v umělém, kameni na základě cementu. Tehdy byl povrch památky plošně napuštěn zpevňovačem na bázi organokřemičitanu do nasycení. Dle restaurátorské zprávy z roku 2013 byl zpevňovač aplikován pouze lokálně, exponované plochy byly na závěr ošetřeny hydrofobizací.

Bude doplněna chybějící hmota, případně hmota, která bude chybět po sejmutí doplňků za hranicí životnosti

- průmyslově předmíchaná směs Restauro Top- Keim, příp. umělý kámen s obsahem vápna, pigmenty

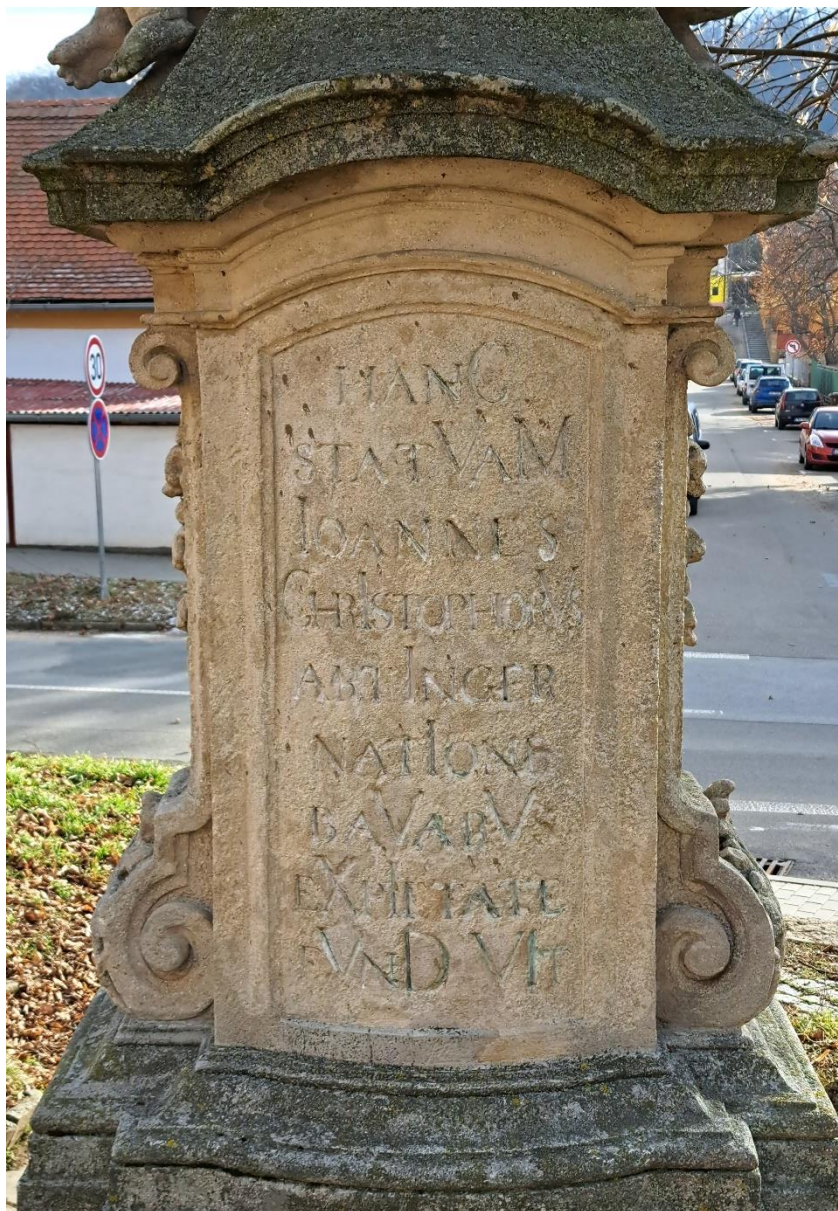
Zadní strana podstavce

Povrch zrcadla v zadní části vykazuje poměrně významnou ztrátu povrchu. Množství chybějícího materiálu nelze porovnat se stavem z roku 2013, neboť zásah se v tomto roce soustředil především na důsledky vandalského chování, na trhlinu mezi hmotou rekonstrukce korpusu a originálem a chybějící modelaci malíčku anděla. Text v zrcadle v zadní části není zvýrazněn zlacením, to patrně souvisí s poškozením povrchu. Lze tedy předpokládat, že se jedná o zakonzervovaný stav, který se od minulého zásahu příliš nezměnil.

Stav na počátku roku 2024

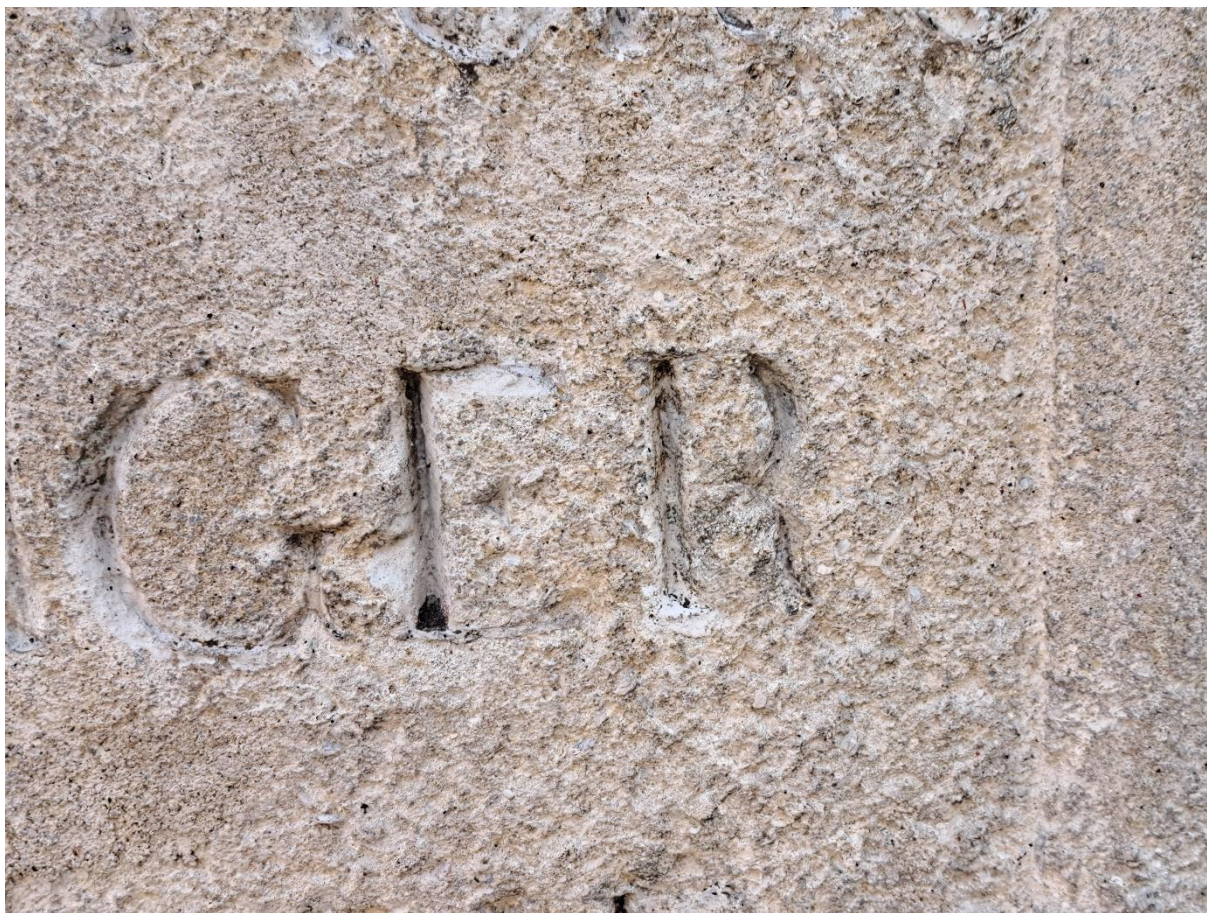
Sousoší sv.Jana Nepomuckého  
Detail povrchu zadní strany podstavce  
Stav na počátku roku 2024

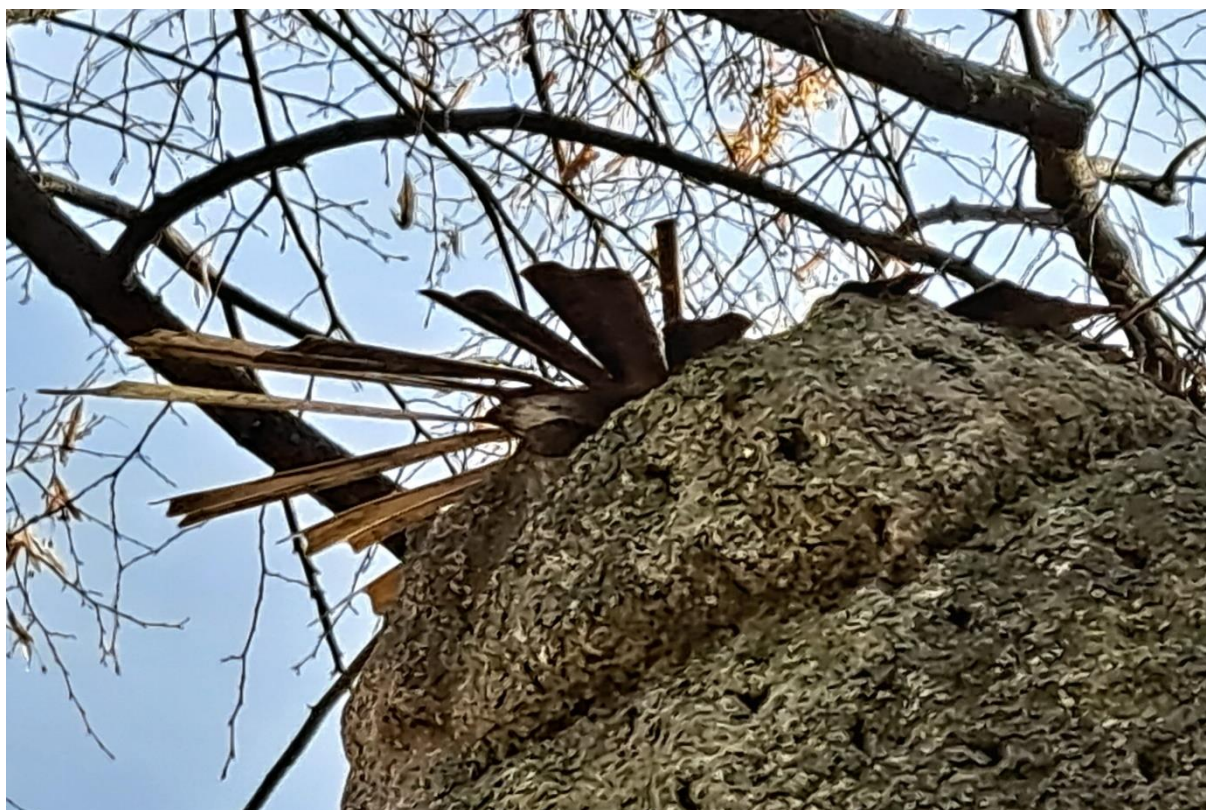
Svatozář je mírně deformovaná, zlacení včetně zlacení písma v čelním zrcadle je lehce znečištěné, ale bez poškození.

Mírně deformovaná svatozář

Ze zlaceného povrchu bude sejmuta vrstva depozitu atmosférického spadu. Deformovaný plech svatozáře bude na místě vyrovnán. V případě narušení vrstvy plátkového zlacení, bude poškozené místo znovu pozlaceno. To platí i o poškození zlacení textu: případné chybějící plochy plátkového zlata (např. po 2. etapě) budou lokálně doplněny a povrchově barevně upraveny tak, aby se doplňky zlacení příliš pohledově neuplatňovaly.

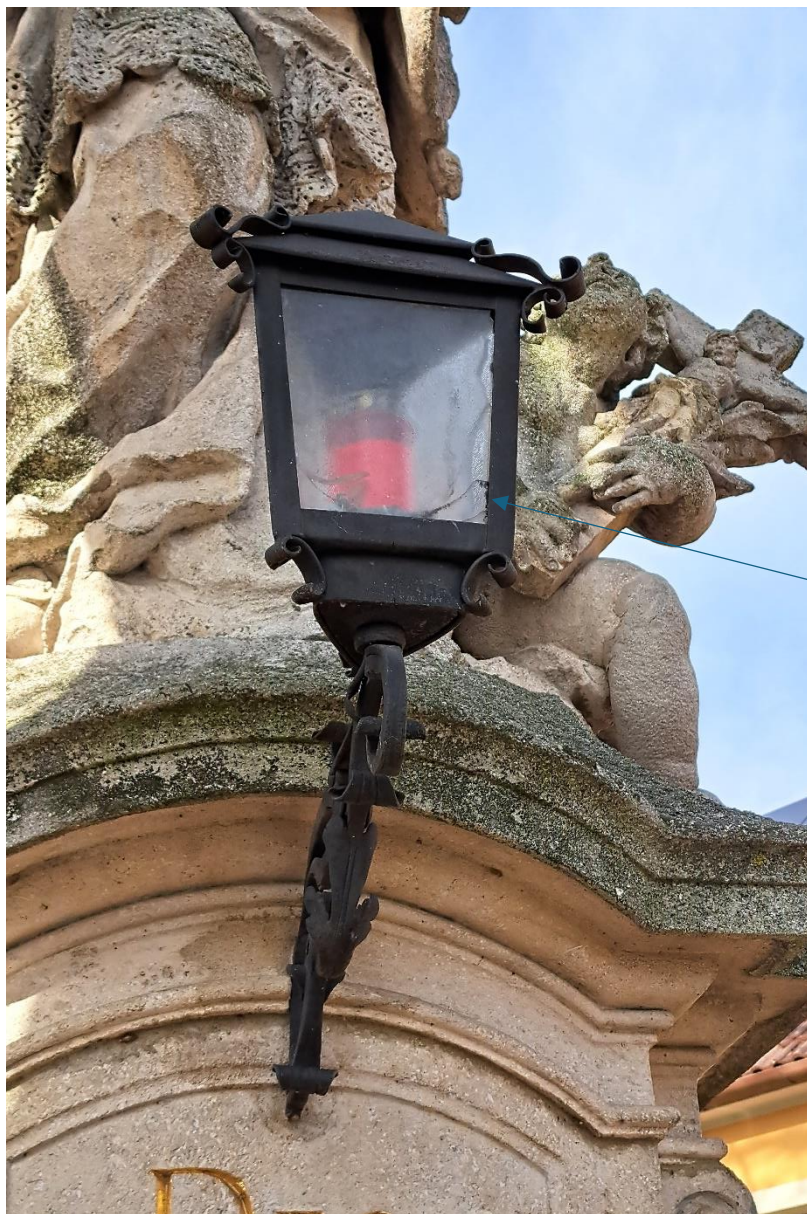
V laterně je prasklé jedno sklíčko.

Prasklá sklíčko laterny

### **8. etapa: výměna skla v laterně**

- sklíčko 2mm, sklenářský tmel
