PŮDORYS 3.NP – STÁVAJÍCÍ STAV M 1:50

ZODP. PROJ. PROJEKTANT	Ing. M. Špička Ing. M. Špička		
Objednatel : Město Mikulov, Náměstí 1, 692 20, Mikulov, IČ: 00283347, DIČ: CZ00283347			
STAVBA	MÍSTO STAVBY : Mikulov	STUPEŇ	D.S.P.+D.P.S.
STATICKE ZAJIŠTĚNÍ BYTOVÝCH DOMŮ BRNĚNSKÁ 2,4,6		FORMÁT	4 A4
Brněnská 92/2, Mikulov, 692 01, okres Břeclav		DATUM	01/2021
k.ú. Mikulov [584649], parc. č. 134		Č. AKCE	097-2020
PŮDORYS 3.NP – STÁVAJÍCÍ STAV		MĚŘITKO	1:50
		Č. PŘÍLOHY	D.05

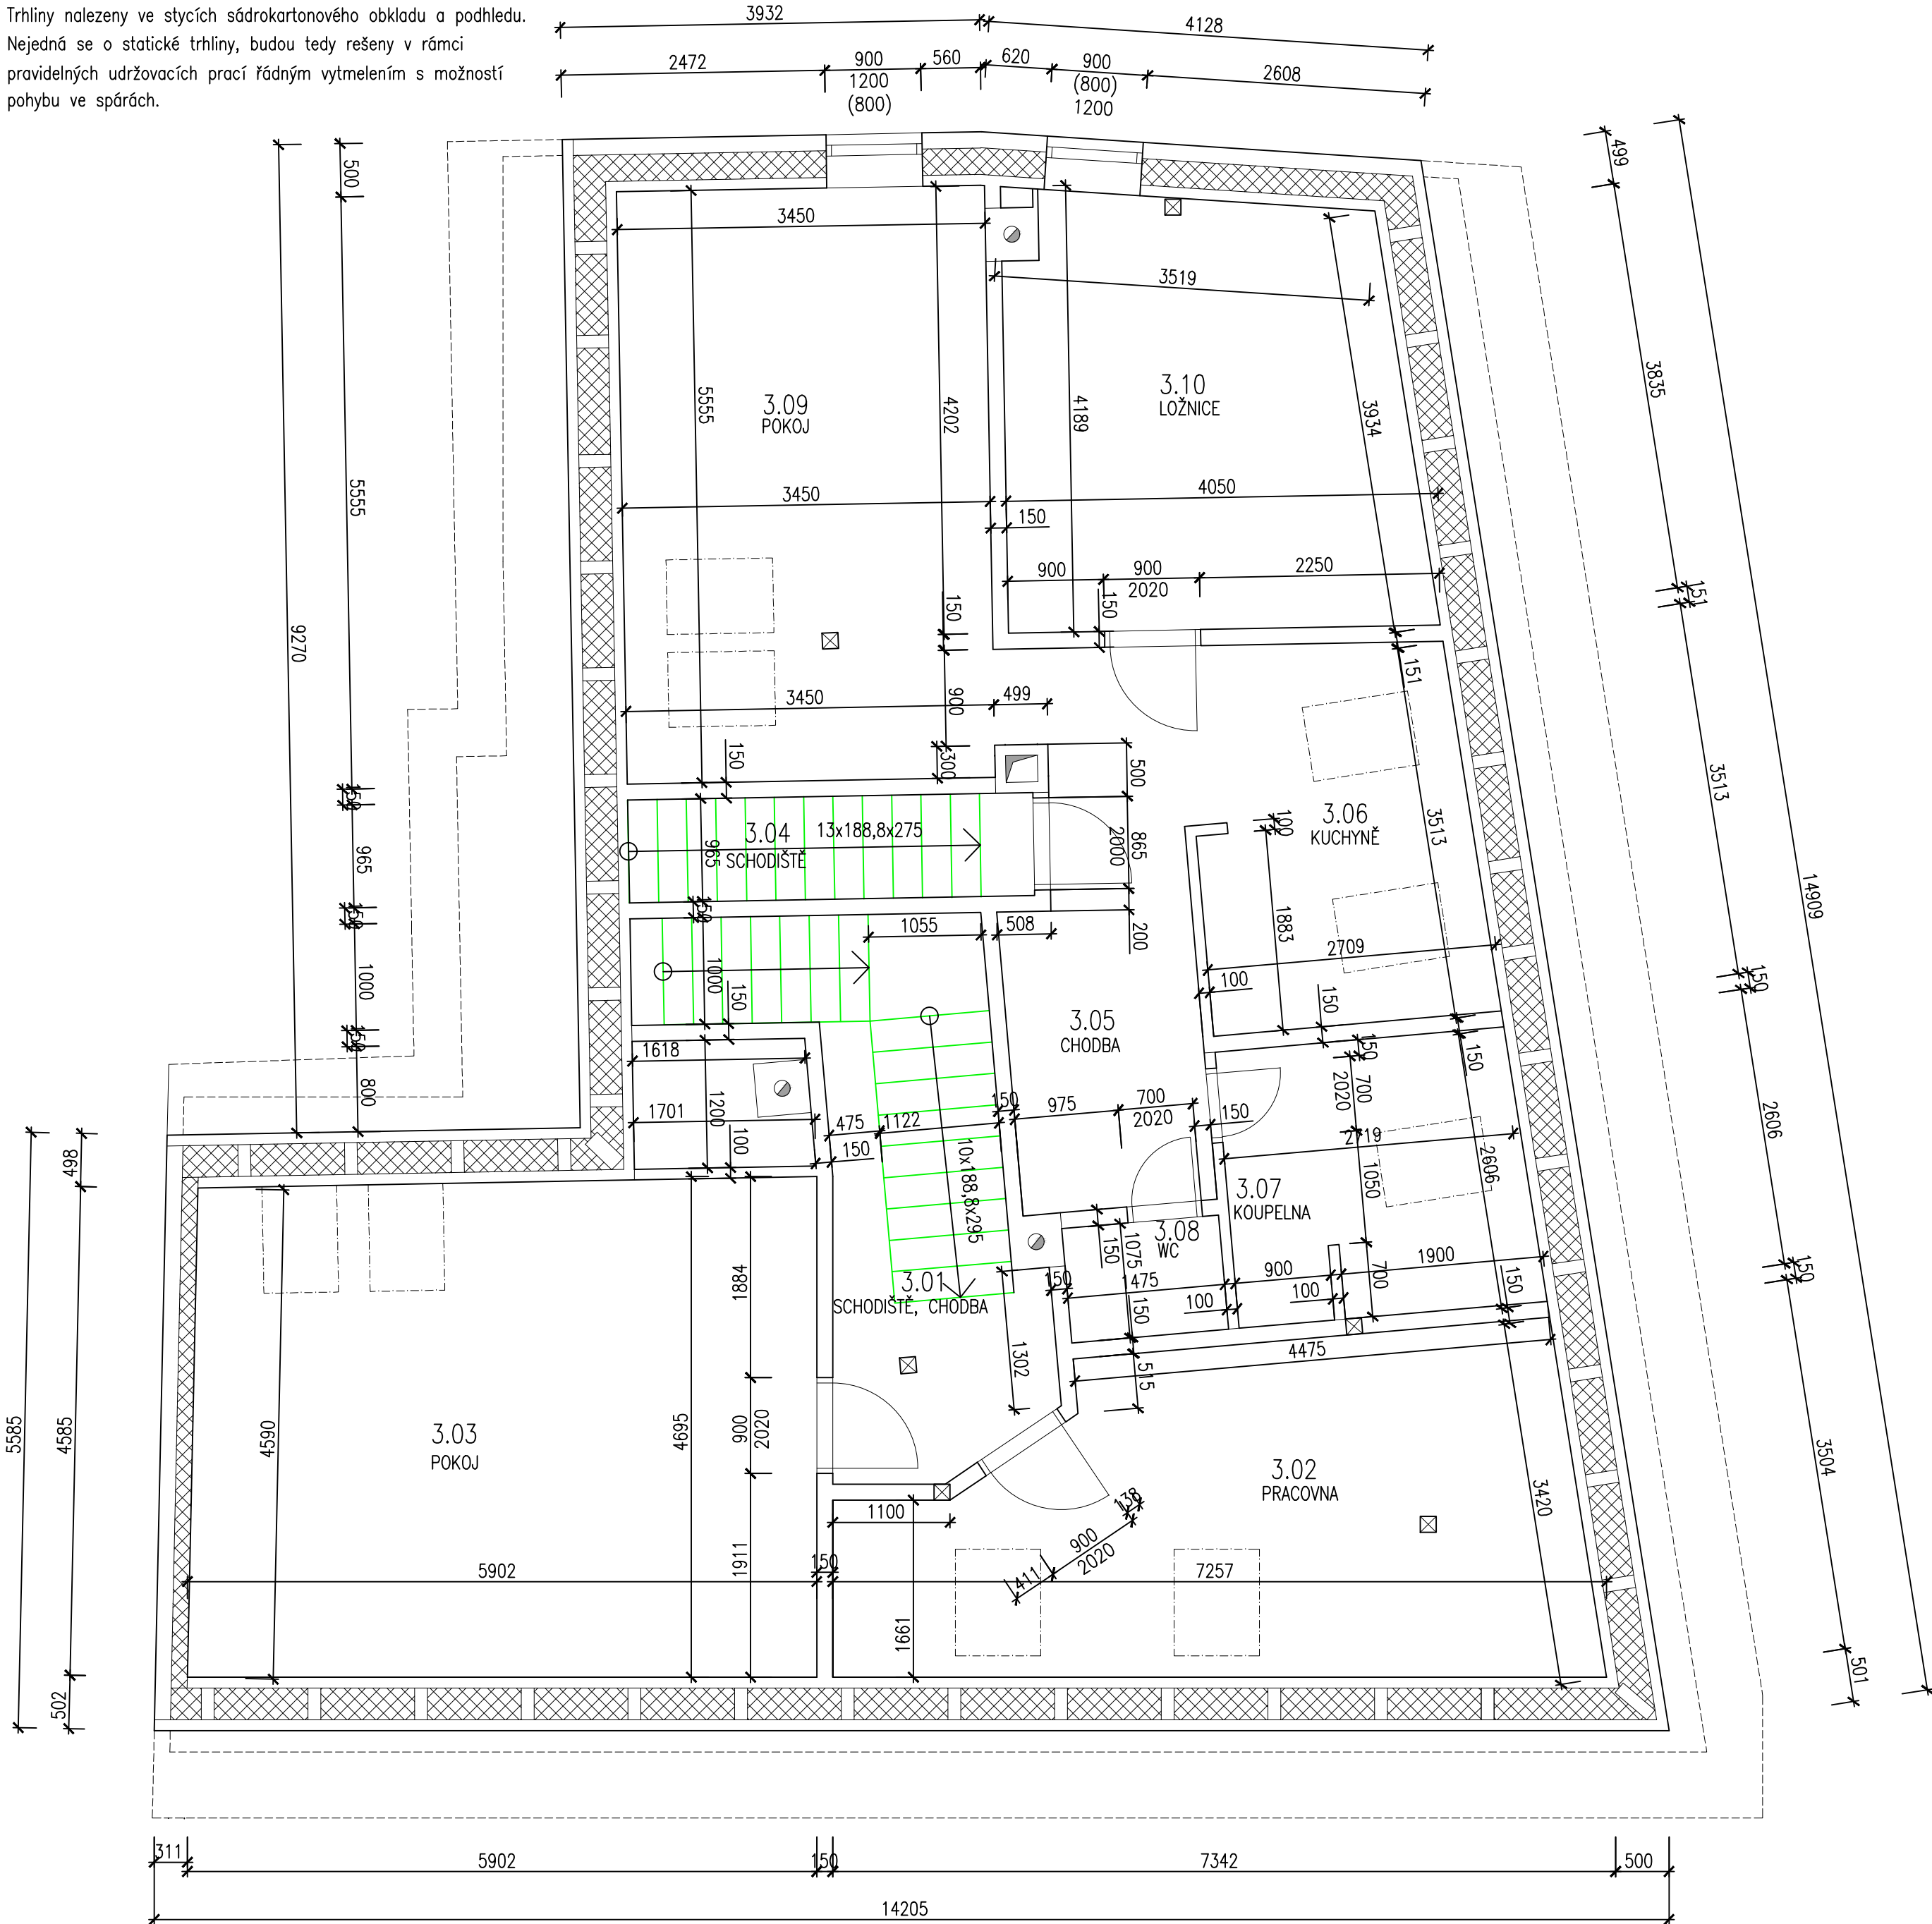
Trhliny nalezeny ve styčích sádkartonového obkladu a podhledu.
Nejedná se o statické trhliny, budou tedy řešeny v rámci pravidelných udržovacích prací řádným vytmelením s možností pohybu ve spárách.
