## Položkový rozpočet stavby

| <b>Stavba:</b> | <b>0212</b> | <b>Mikulov - rekonstrukce mostku Port Insel a polní cesty</b> | |
| | <b>2000239/3</b> | <b>Mikulov-rekonstrukce mostku Portz Insel a polní cesty, stavba č.1 dodatek č.4</b> | |

## **Příloha č. 1 – zdůvodnění Dodatku č. 4**

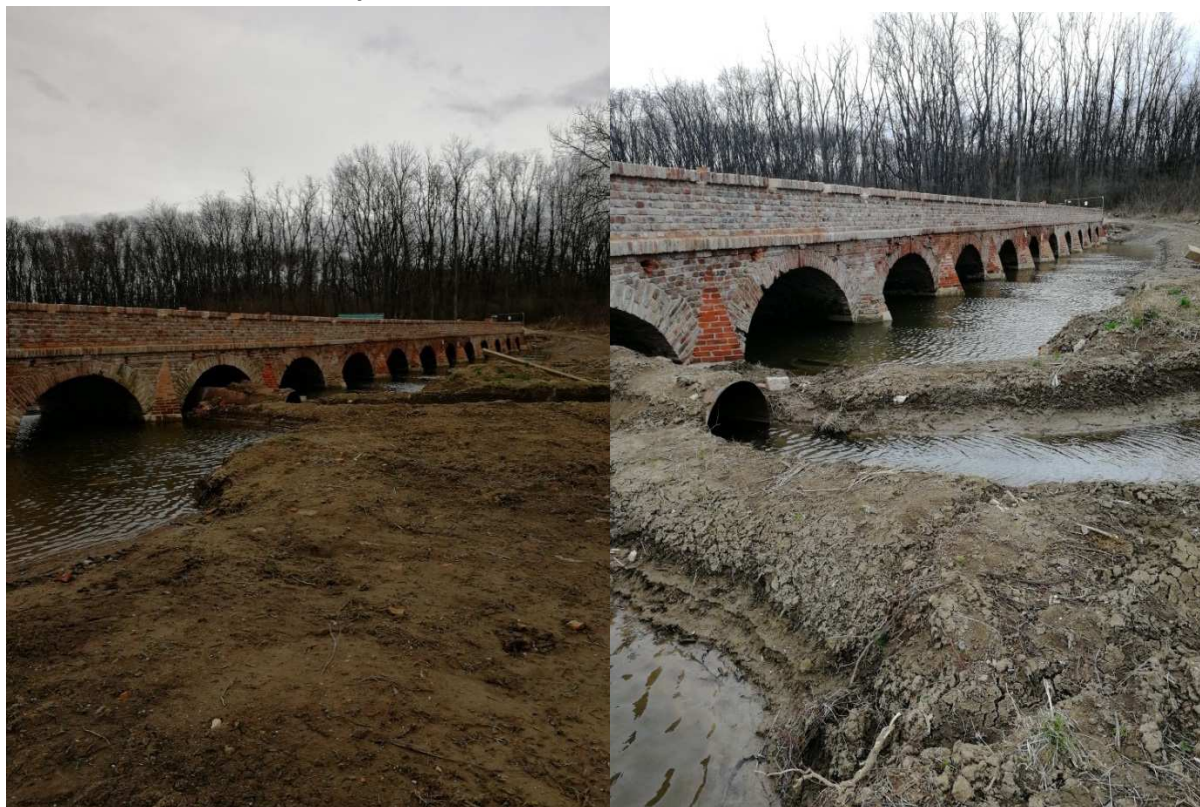
V průběhu realizace díla se však projeví nové skutečnosti. V okolí mostu, kdy z důvodu přerušení stavebních prací bylo zastaveno trvalé čerpání vody z prostoru sníženého terénu, došlo k masivnějšímu nástupu spodní vody. Hladina vody v místě sníženého okolí mostu se nyní zcela vyrovná hladině stávajícího potoka (viz fotografie níže). Z tohoto důvodu bylo nutné řešit novou situaci, kterou nebylo možné v původním záměru předpokládat.

### **Situace v místě - hladina vody v místě sníženého okolí mostu**

Změna projektu tedy spočívá v záměru odstranit břehy předmětného koryta v délce cca 12,0 m pod historickým cihelným mostem. Stávající úroveň dna koryta pod mostem na výškové úrovni +183,80 m zůstane beze změny, snížený terén pod mostem rovněž v souladu se schváleným projektem zůstane na kótě +183,90 m. Touto úpravou bude v okolí historického mostu vytvořena drobná vodní plocha o výměře cca 1000 m<sup>2</sup>.
